Færdig Udbygning - Byggemodning

Tilsynsnotat - Afleveringsforretning

Planetbyen delaf levering 2

Adresse Gimlevej - 7100 Vejle

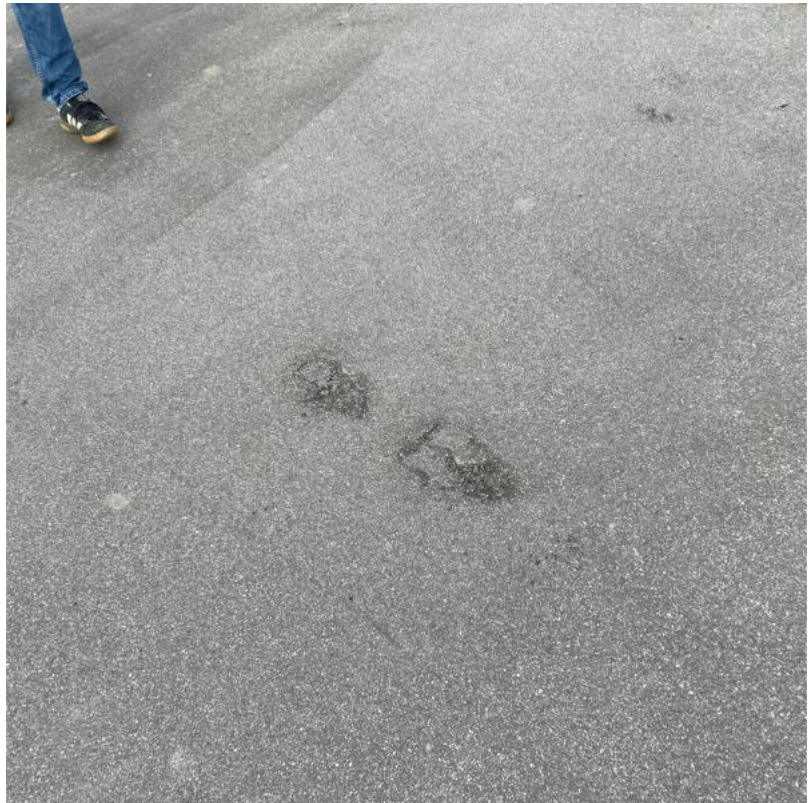
Foto 1.1.1
2022-07-08

Beskrivelse	På asfalten for delområde 1 er der konstateret skader i form af mærker. Skaderne stammer fra da man asfalterede stien.S	
	Aktion: Entreprenøren udbedre mærkerne ved at asfalten opvarmes og tromles.	
Placering	Vej 4 (delaflevering 1)	
Prioritet	Høj	
Status	I gang	2022-07-08
Identificeret af	Haris Hajdarevic	2022-07-08
Tags	None

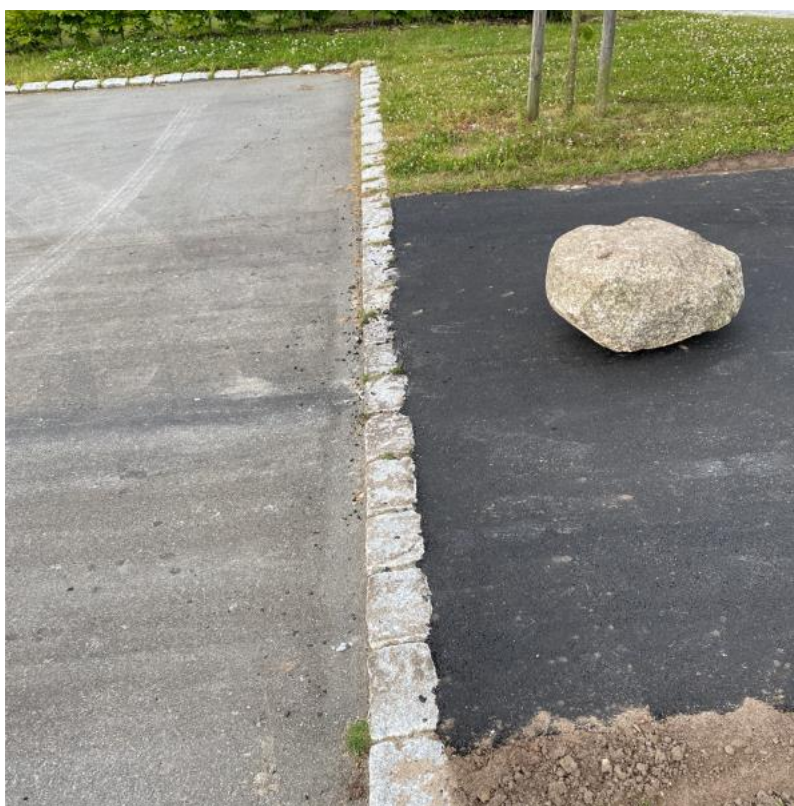
Foto 1.2.1
2022-07-08

Beskrivelse Det er konstateret at stiasfaltering med slidlag er udlagt på den tilgrænsende brostenskant og overlapper bagkanten. Der er derudover konstateret flere steder at bitumen er kommet på brosten.

Aktion: Det er aftalt at entreprenøren sørger for oprensning af kantsten. Entreprenøren gennemgår generelt alle brosten og de sten som har bitumen mærker oprensens.

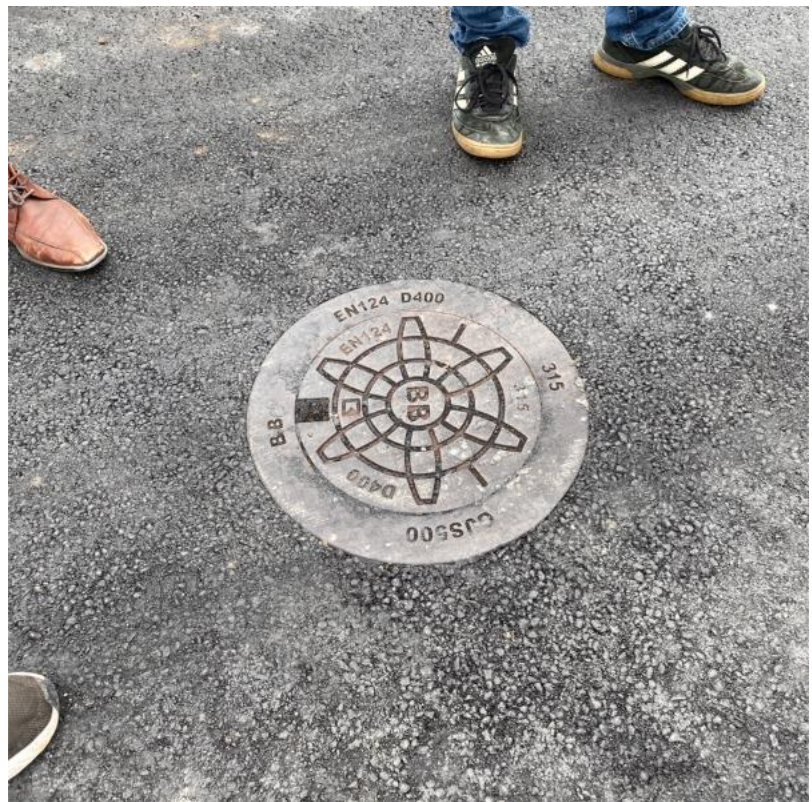
Foto 1.3.1
2022-07-08

Beskrivelse	Det er konstateret at der flere steder er åbninger i asfaltoverfladen ved det håndudlagte asfalt omkring dæksler. Det fremstår porøst. Aktion: Det er aftalt at entreprenøren gennemgår samtlige dæksler og forsegler det porøse asfalt med bitumenforsegling.
Placering	Alle dæksler kontrolleres generelt.
Prioritet	Høj
Status	I gang 2022-07-08
Identificeret af	Haris Hajdarevic 2022-07-08
Tags	None

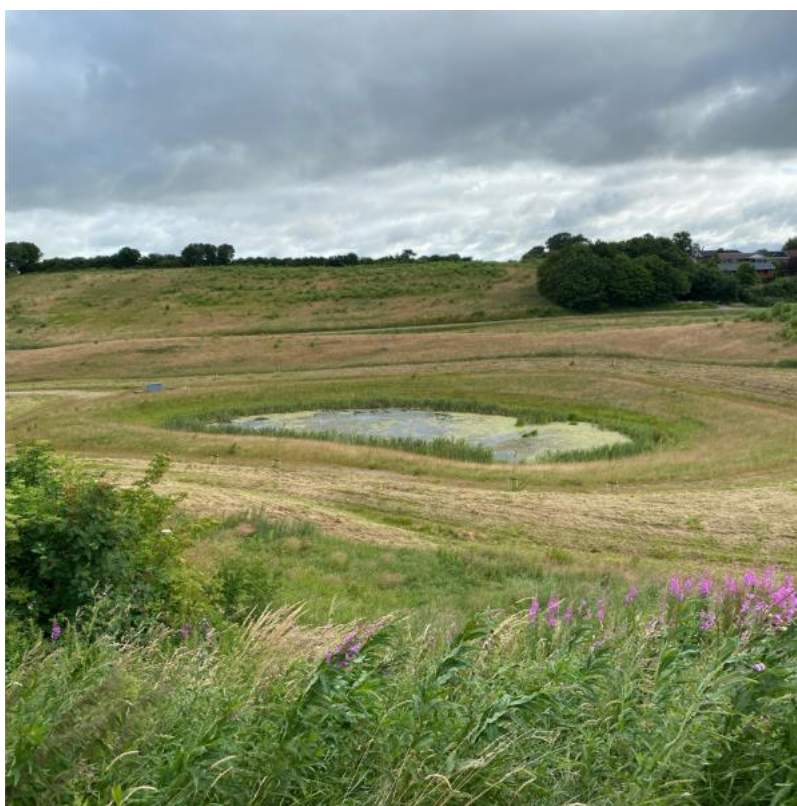
Foto 1.4.1
2022-07-08

Beskrivelse	Fællesarealer slået ned og paksten og kampesten (som stammer fra husbyggeri) er opsamlet og bortskaffet. Som en service fra entreprenøren markeres alle hovedbrønde nord for skel med en stolper hver, således disse er synlige. Øvrige forhold omkring kloak rettes til Vejle Spildevand som er byherre for kloakanlægget. Aktion: Ingen - GF har accepteret arealerne som disse fremstår idag.
Placering	Nordlig del af udstykning.
Prioritet	Ingen
Status	Udført 2022-07-08
Identificeret af	Haris Hajdarevic 2022-07-08
Tags	None

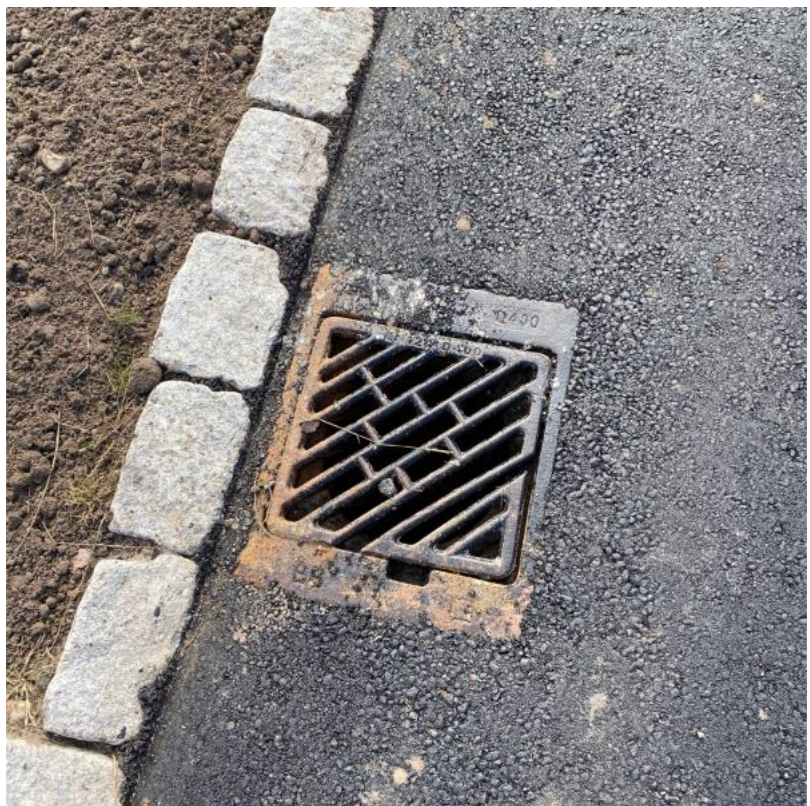
Foto 1.5.1
2022-07-08

Beskrivelse	Der er konstateret asfaltkanter som overskudsmateriale langs kantsten som ikke er komprimeret. Derudover er der ved flere rendestensriste konstateret asfaltrester i ristene. Aktion: Entreprenøren sørger for at gennemgå alle veje omfattet af aflevering og fjerner asfaltrester langs kantsten samt oprense ristene helt.
Placering	Vej 7 jf. billede, men kontrolleres genrelt.
Prioritet	Høj
Status	I gang 2022-07-08
Identificeret af	Haris Hajdarevic 2022-07-08
Tags	None

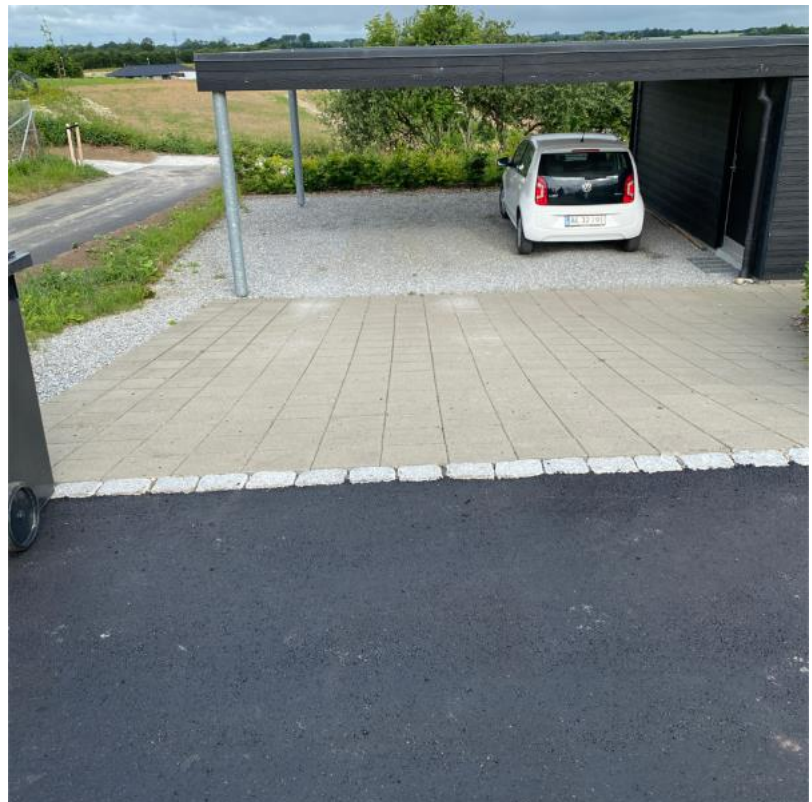
Foto 1.6.1

Afslutning ved indkørsel til Gimlevej 64 er drøftet ift. bekymring om skyllende overfladevand. Kantsten er sat vandret for at reducere optanten til indkørslen, og asfalten er lagt uden lysning.

Aktion: Revurderes til 1 års eftersyn, da forholden skal observeres om de relativ giver nogle udfordringer. Årsagen skyldes den stejle tværfald på vendepladsen, hvor det vurderes at overfladeafstrømning vil være mere tilbøjelige til at drive i en skrå vektor som resultat af kombination mellem længde- og tværfald.

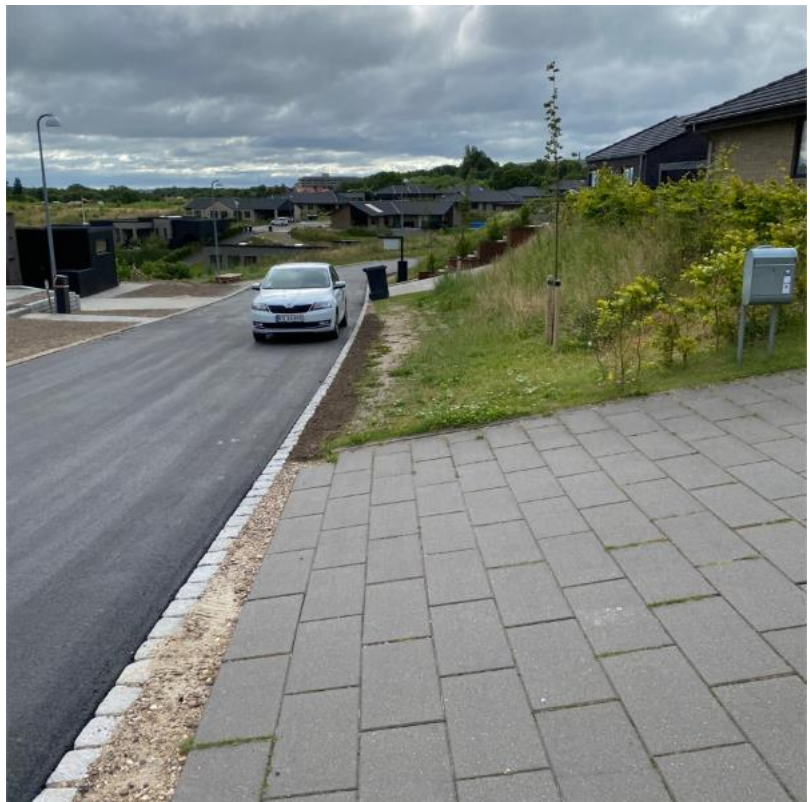
Foto 1.7.1
2022-07-08

Beskrivelse	GF påtaler at rabatterne er ikke kommet ift. græs, hvilket bære tydelig spor på bestemte strækninger. Det er derudover fremhævet over for GF at der ved fleste besøg i området er konstateret byggetrafik eller personbiler holde i rabatterne, hvorfor disse også giver den variation i udstykket. Aktion: Som en service tilbyder entreprenøren at gennemgå samtlige rabatter med ekstra græssåning og gødning. Der vil ikke blive lavet yderligere ift. rabatter. GF og øvrige beboer opfordres til selv og yde en indsats for at eliminere holdende biler.
Placering	Billede fra Vej 7 men henviser til flere steder.
Prioritet	Lav
Status	I gang 2022-07-08
Identificeret af	Haris Hajdarevic 2022-07-08
Tags	None

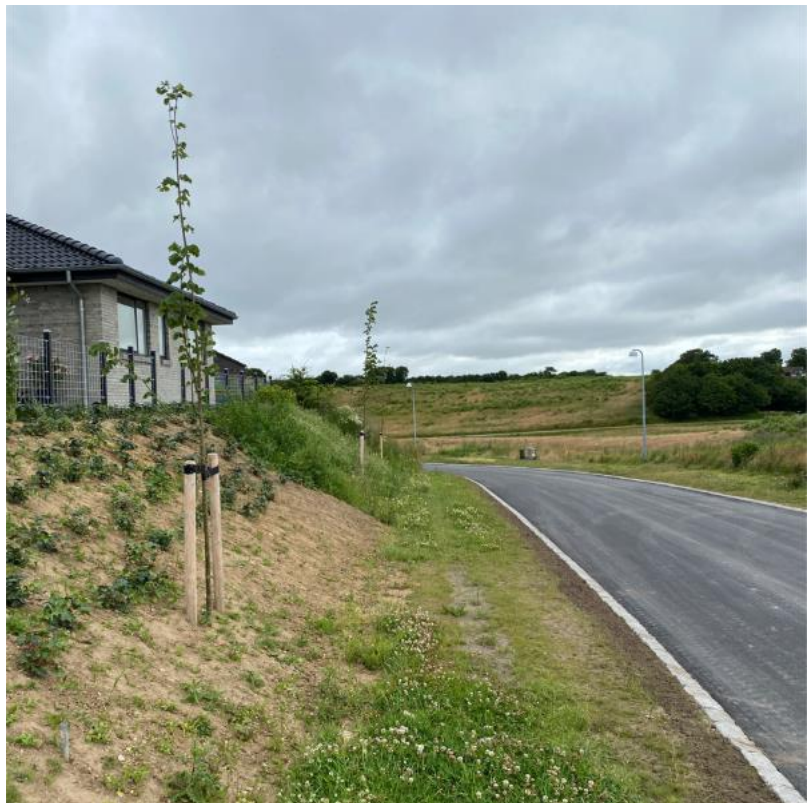
Foto 1.8.1
2022-07-08

Beskrivelse	<p>Træerne er plantet efter ny placeringer.</p> <p>Det var konstateret at 2 træer ved svinget på vej 7 ser ud til at ikke være udsprunget. Under selve blev det kontrolleret, hvor det ene træ (rød markering på tegning.) er konstateret dødt, mens det det andet ikke kunne vurderes (blå markering på tegning).</p> <p>Aktion: Entreprenøren sørger for at udskifte det døde træ, mens det andet som er tvivlsomt revurderes til 1 års eftersyn.</p>
Placering	Generelt
Prioritet	Lav
Status	I gang 2022-07-08
Identificeret af	Haris Hajdarevic 2022-07-08
Tags	None

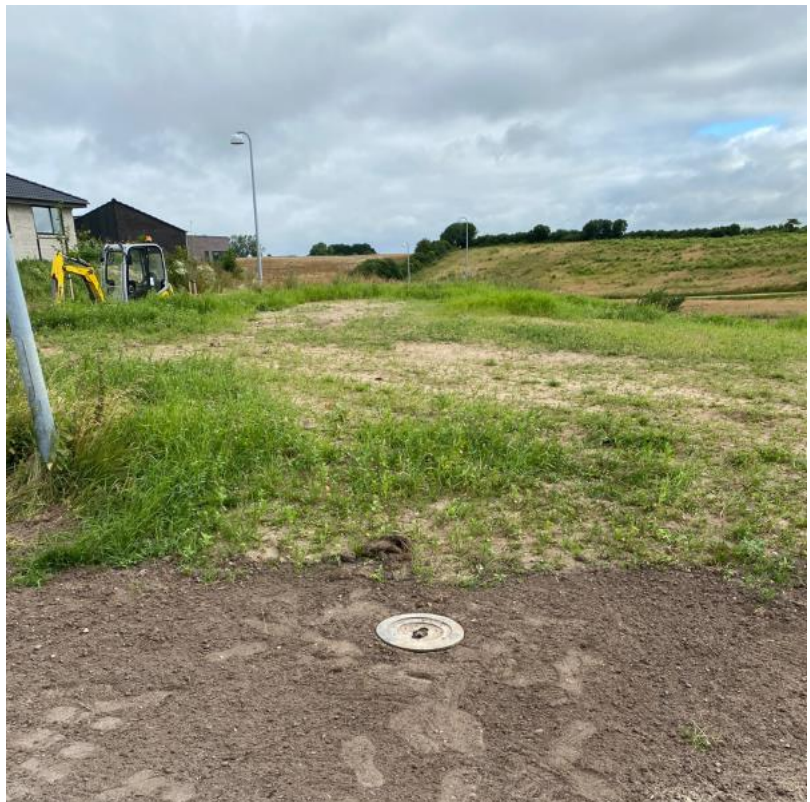
Foto 1.9.1
2022-07-08

Beskrivelse	Det er konstateret at der flere steder mangler synlige vandstophaner. Punktet som sådan har intet med entreprenøren at gøre, da vandforsyning er vandværkets ejendom. Aktion: Det er aftalt at HH rette henvendelse til forsyningen, og de overtager sagen efterfølgende.
Placering	Generelt.
Prioritet	Lav
Status	Afventer 2022-07-08
Identificeret af	Haris Hajdarevic 2022-07-08
Tags	None

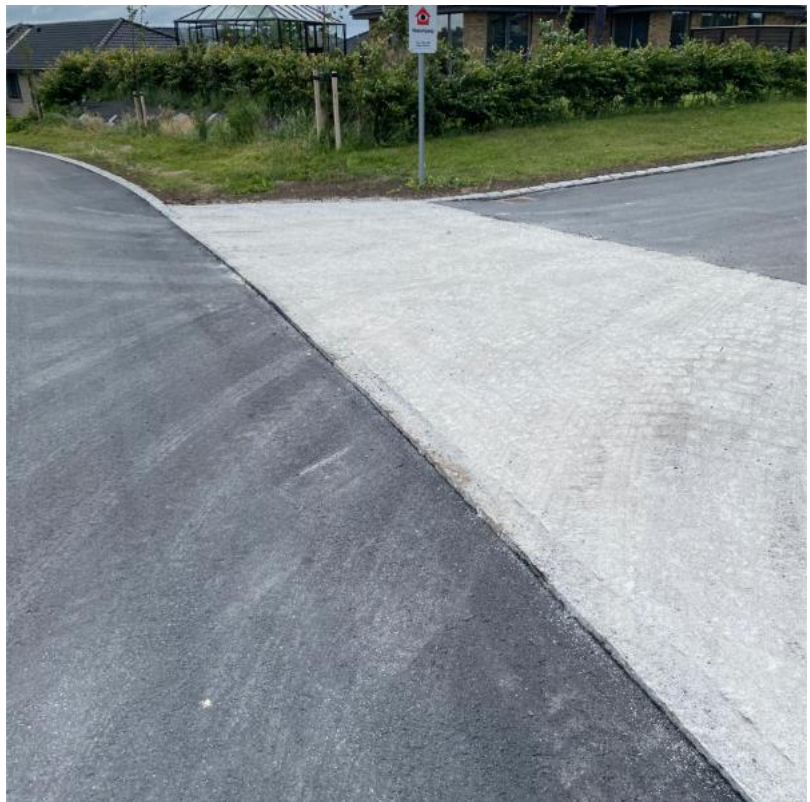
Foto 1.12.1
2022-07-08

Beskrivelse	Der er konstateret for høj kant mellem asfalt og kantsten ift. køredynamikken. Aktion: Entreprenøren sørger for at der modificeres en asfaltrampe som løsning for afvigelsen. Entreprenøren understreger at asfaltramperne skal udføres omhyggeligt.
Placering	Portoverkørsel til vej 9.
Prioritet	Høj
Status	I gang 2022-07-08
Identificeret af	Haris Hajdarevic 2022-07-08
Tags	None

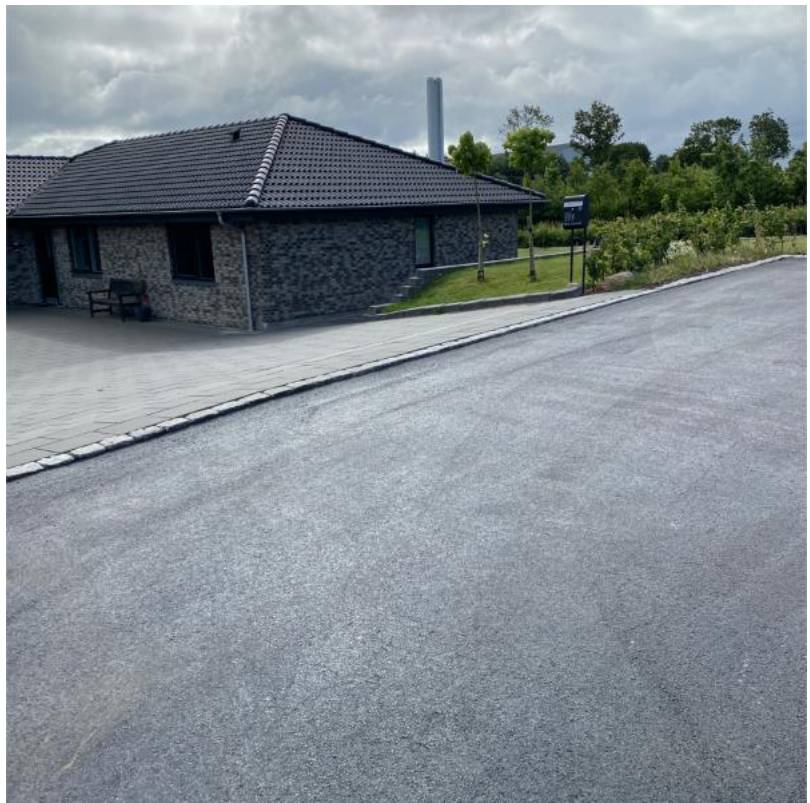
Foto 1.13.1

Det var konstateret at lysningen var meget varierende på de 4 indkørsler til vej 9.

Aktion: Entreprenøren sørger for at der modificeres en asfaltrampe som løsning for afvigelsen. Entreprenøren understregede at asfaltramperne skal udføres omhyggeligt.

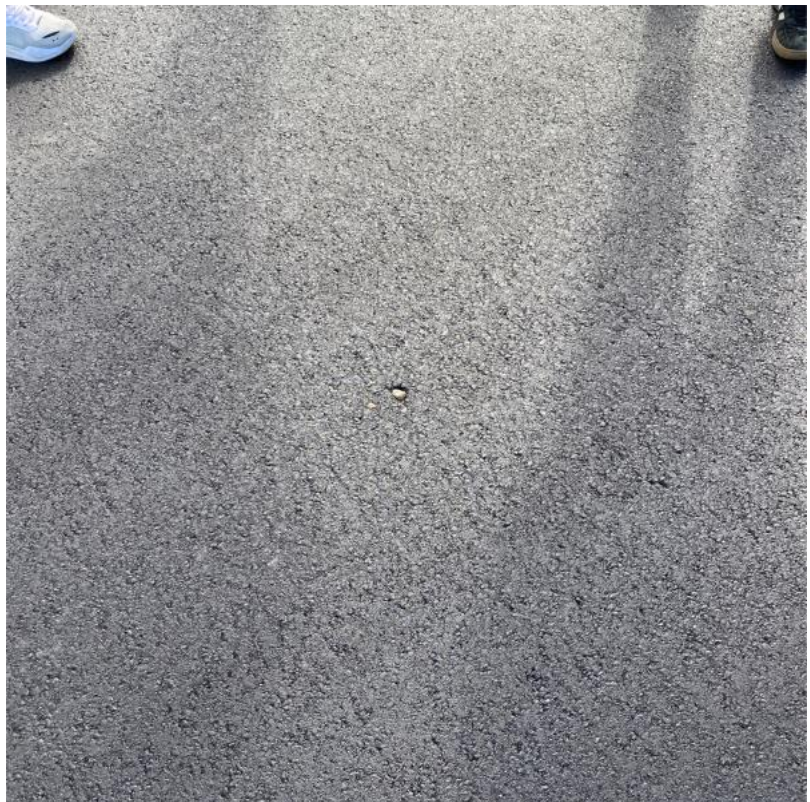
Foto 1.14.1
2022-07-08

Beskrivelse	Der er konstateret sten i slidlaget som er komprimeret ned i asfalten. Aktion: Entreprenøren sørger for at sten optages og hullet efterfyldes med filler og forsegles med bitumen.
Placering	Vej 10.
Prioritet	Høj
Status	I gang 2022-07-08
Identificeret af	Haris Hajdarevic 2022-07-08
Tags	None

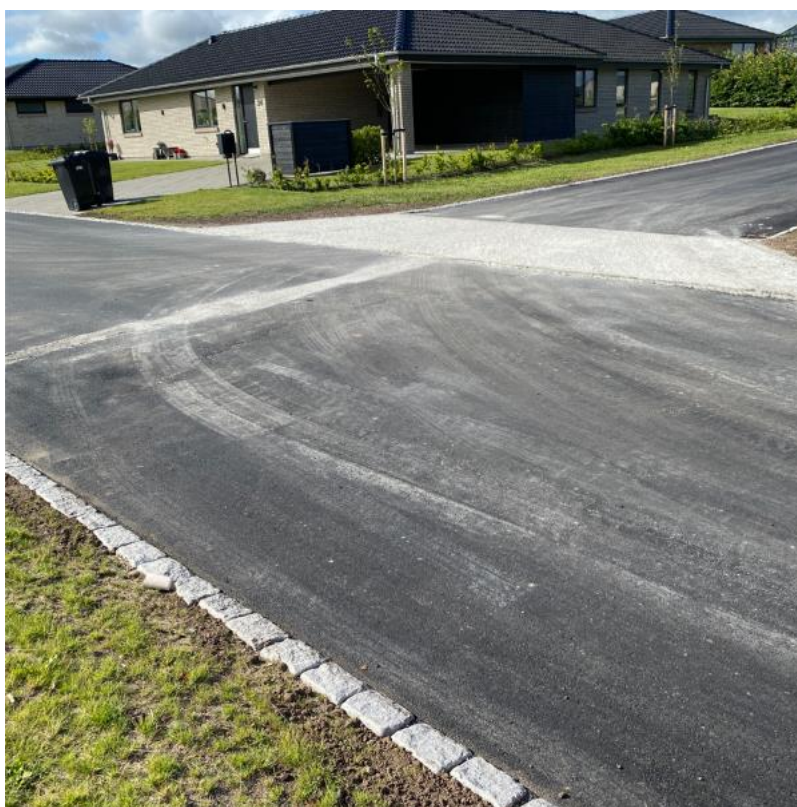
Foto 1.15.1
2022-07-08

Beskrivelse	Der er konstateret ujævnheder i asfalt og tilslutning til kantsten for portoverkørsel varierer meget. Aktion: Det er aftalt at entreprenøren sørger for opfræsning af asfalten i hele vejbredde og genudlægning af nyt slidlag for at lave en bedre overgang.
Placering	Portoverkørsel vej 8 og 10.
Prioritet	Høj
Status	I gang 2022-07-08
Identificeret af	Haris Hajdarevic 2022-07-08
Tags	None
