Færdig Udbygning - Byggemodning

Tilsynsnotat - Afleveringsforretning

Planetbyen delaf levering 2

Adresse Gimlevej - 7100 Vejle

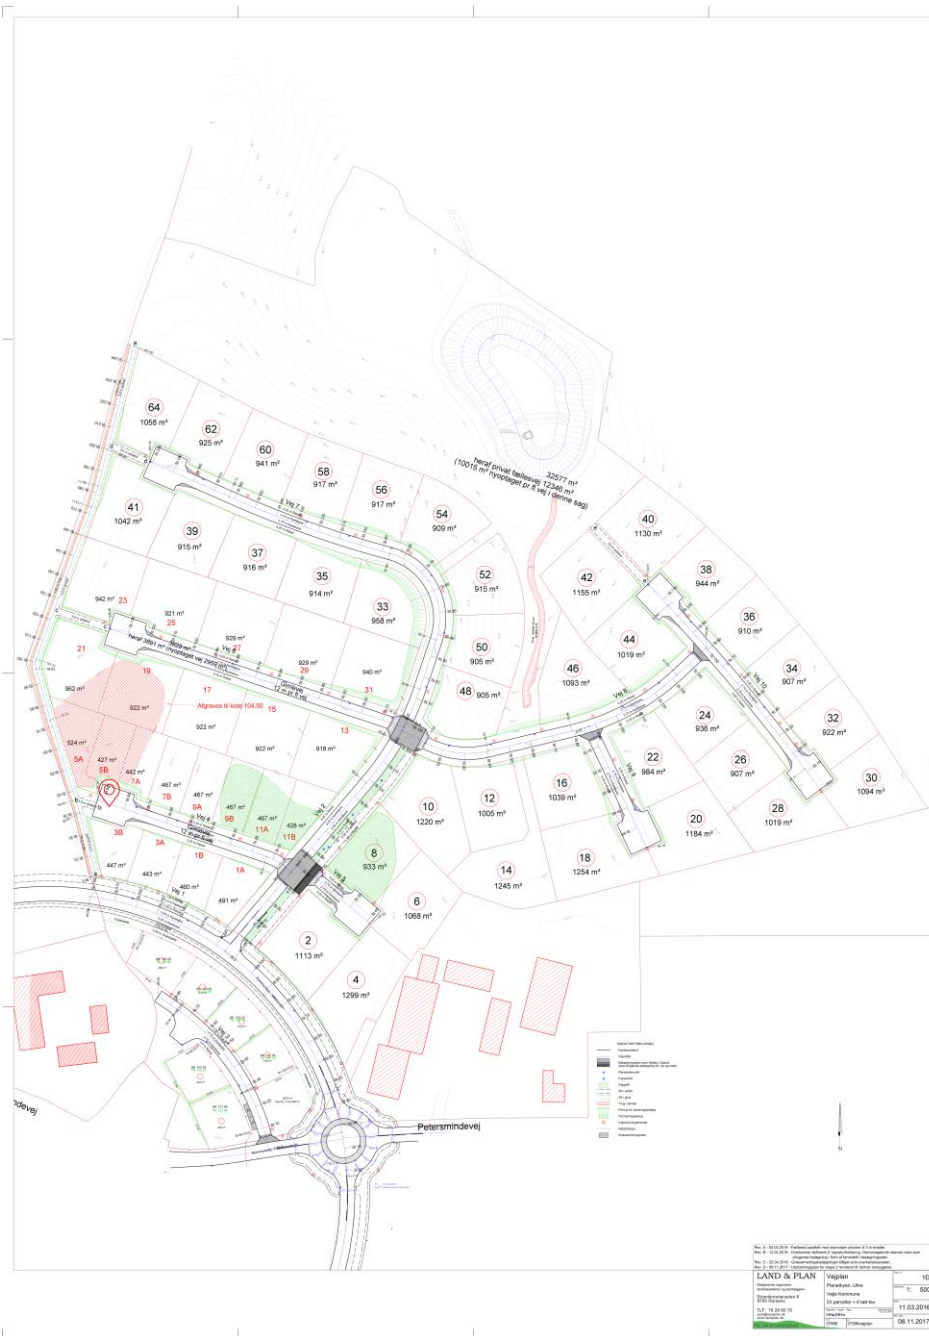
Tegning

1.1 Skader på slidlaget

Beskrivelse	På asfalten for delområde 1 er der konstateret skader i form af mærker. Skaderne stammer fra da man asfalterede stien.S	
	Aktion: Entreprenøren udbedre mærkerne ved at asfalten opvarmes og tromles.	
Placering	Vej 4 (delaflevering 1)	
Prioritet	Høj	
Status	I gang	2022-07-08
Identificeret af	Haris Hajdarevic	2022-07-08
Tags	None

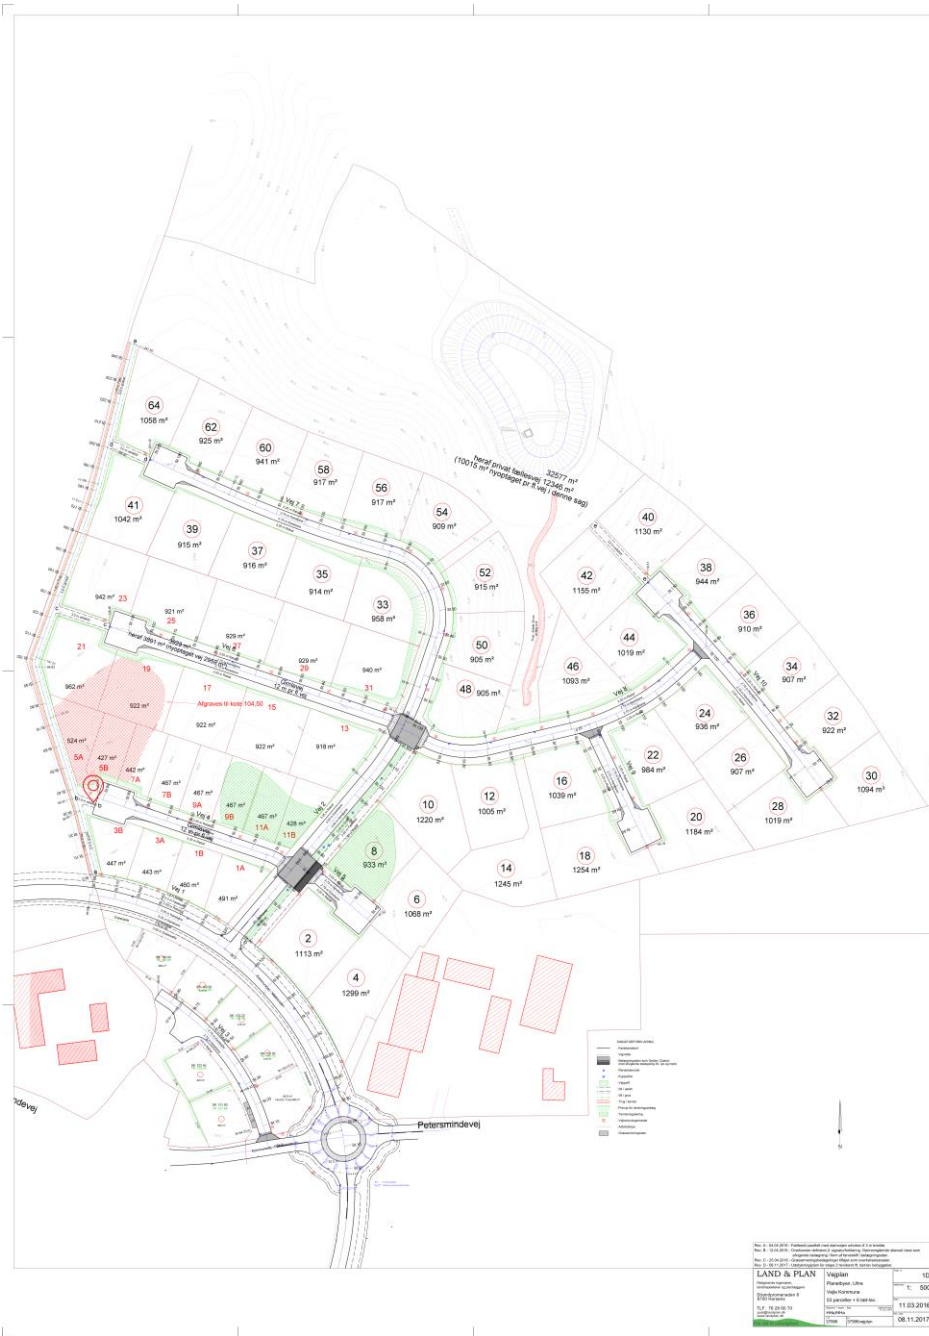
Tegning

1.2 Slidlag overlapper kantsten.

Beskrivelse Det er konstateret at stiasfaltering med slidlag er udlagt på den tilgrænsende brostenskant og overlapper bagkanten. Der er derudover konstateret flere steder at bitumen er kommet på brosten.

Aktion: Det er aftalt at entreprenøren sørger for oprensning af kantsten. Entreprenøren gennemgår generelt alle brosten og de sten som har bitumen mærker oprensens.

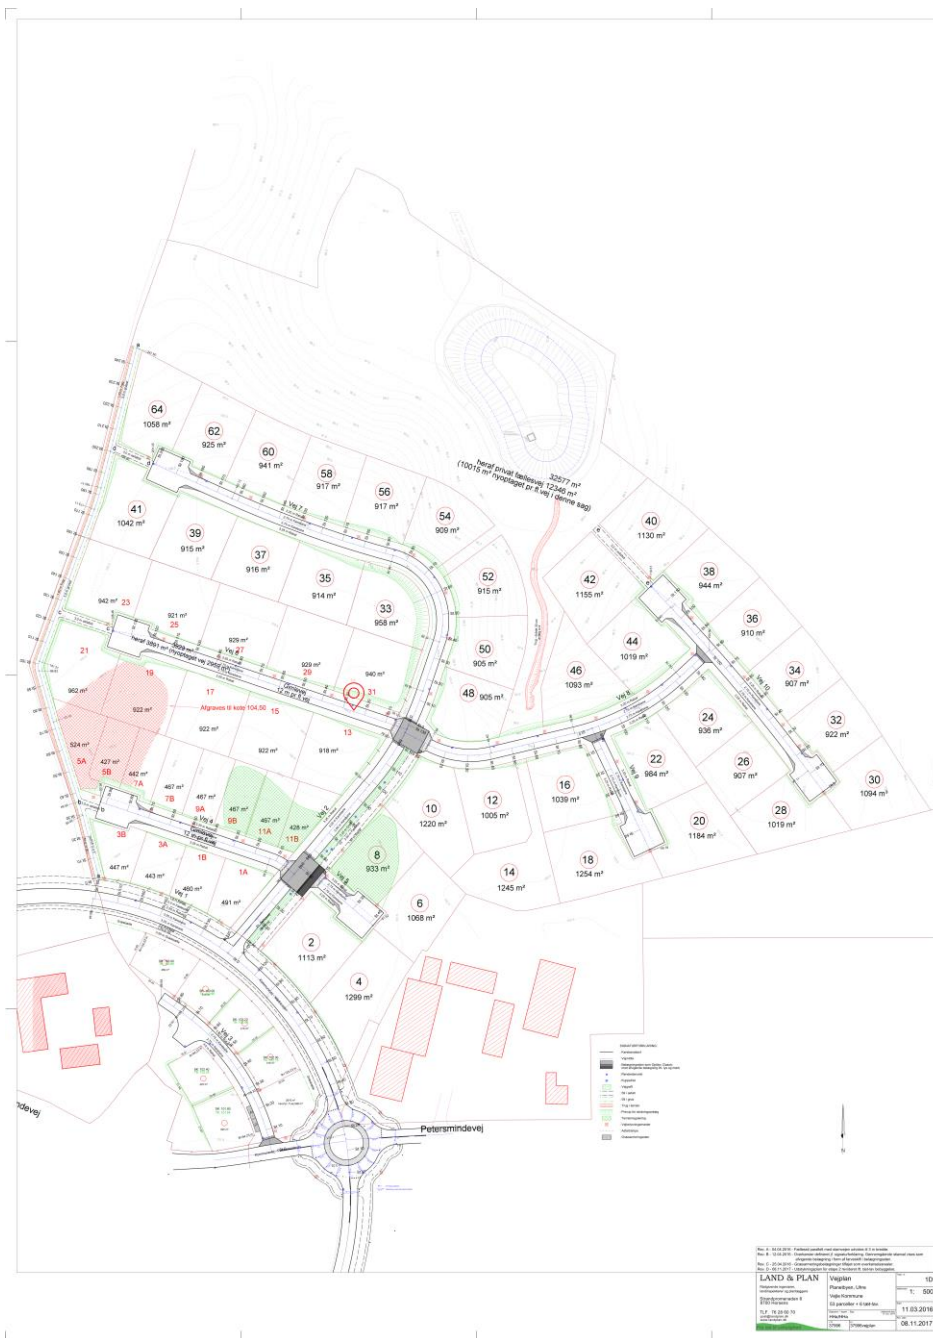
Tegning

1.3 Åben asfaltoverflade.

Beskrivelse	Det er konstateret at der flere steder er åbninger i asfaltoverfladen ved det håndudlagte asfalt omkring dæksler. Det fremstår porøst. Aktion: Det er aftalt at entreprenøren gennemgår samtlige dæksler og forsegler det porøse asfalt med bitumenforsegling.
Placering	Alle dæksler kontrolleres generelt.
Prioritet	Høj
Status	I gang 2022-07-08
Identificeret af	Haris Hajdarevic 2022-07-08
Tags	None

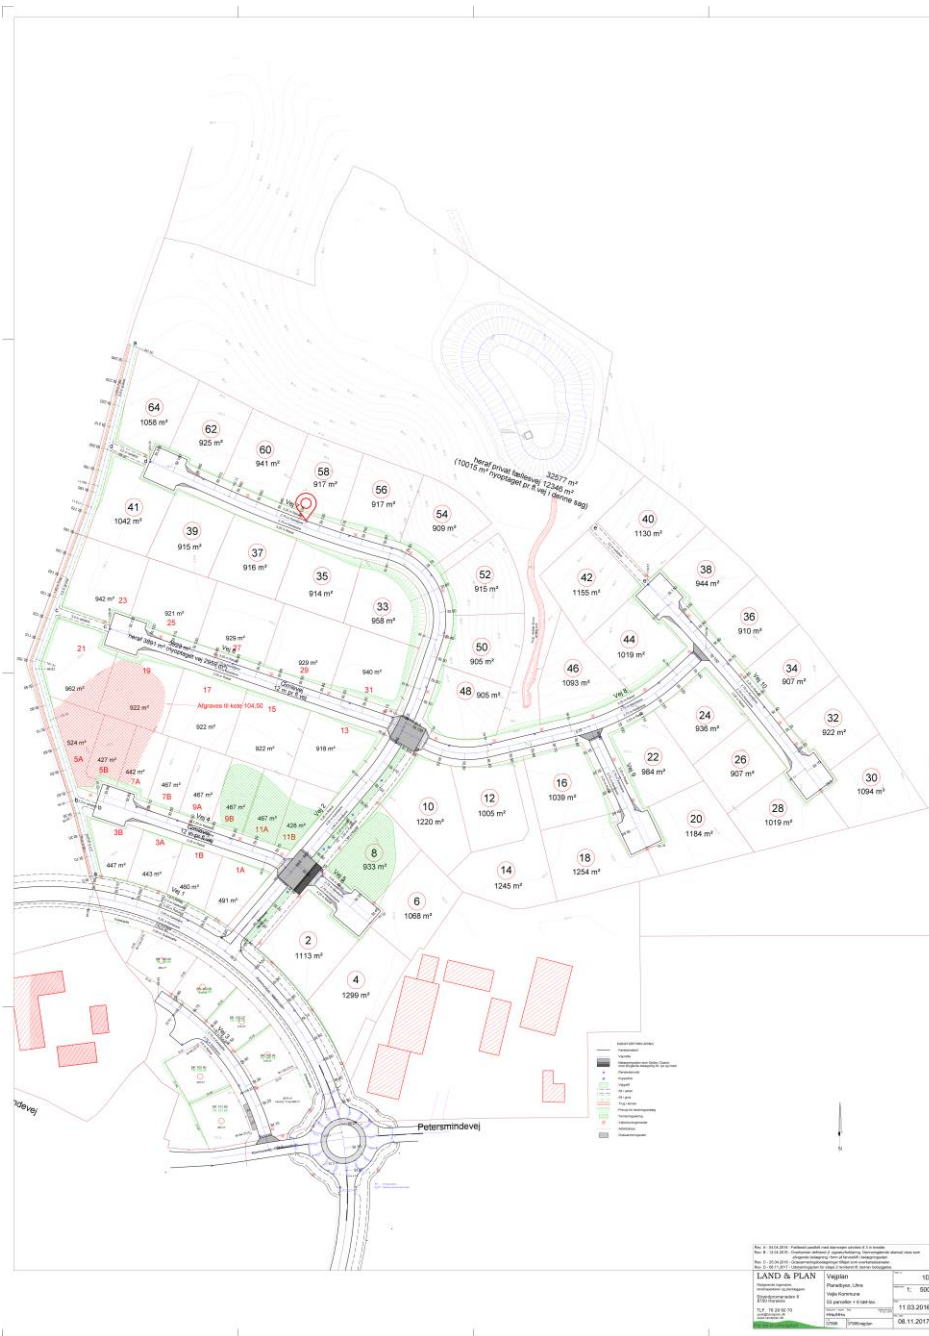
Tegning

1.5 Asfaltkant som overskud.

Beskrivelse	Der er konstateret asfaltkanter som overskudsmateriale langs kantsten som ikke er komprimeret. Derudover er der ved flere rendestensriste konstateret asfaltrester i ristene. Aktion: Entreprenøren sørger for at gennemgå alle veje omfattet af aflevering og fjerner asfaltrester langs kantsten samt oprense ristene helt.
Placering	Vej 7 jf. billede, men kontrolleres genrelt.
Prioritet	Høj
Status	I gang 2022-07-08
Identificeret af	Haris Hajdarevic 2022-07-08
Tags	None

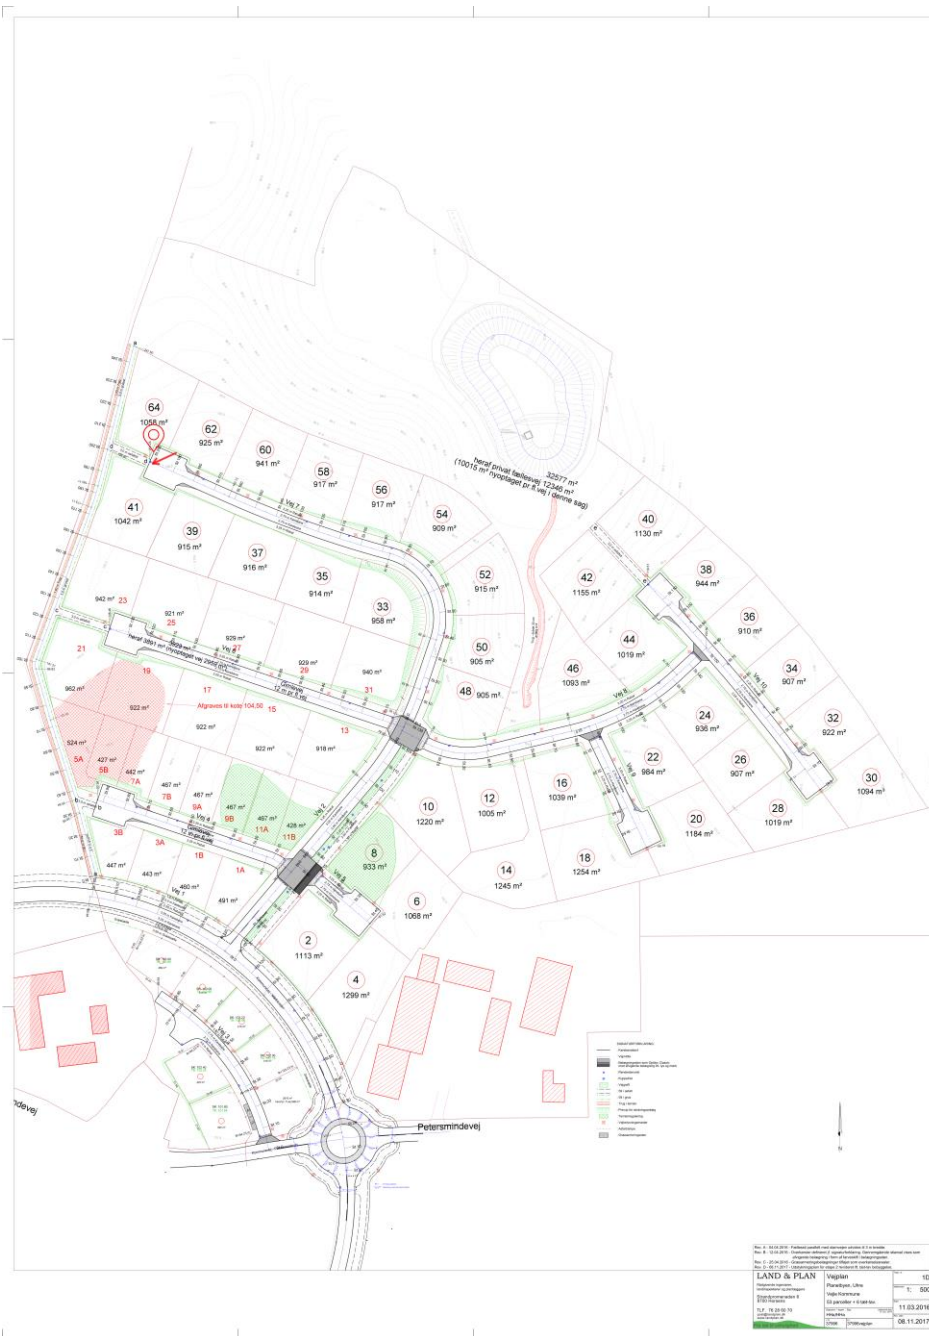
Tegning

1.6 Potentiel udfordring med indkørsel

Afslutning ved indkørsel til Gimlevej 64 er drøftet ift. bekymring om skyllende overfladevand. Kantsten er sat vandret for at reducere optanten til indkørslen, og asfalten er lagt uden lysning.

Aktion: Revurderes til 1 års eftersyn, da forholden skal observeres om de relativ giver nogle udfordringer. Årsagen skyldes den stejle tværfald på vendepladsen, hvor det vurderes at overfladeafstrømning vil være mere tilbøjelige til at drive i en skrå vektor som resultat af kombination mellem længde- og tværfald.

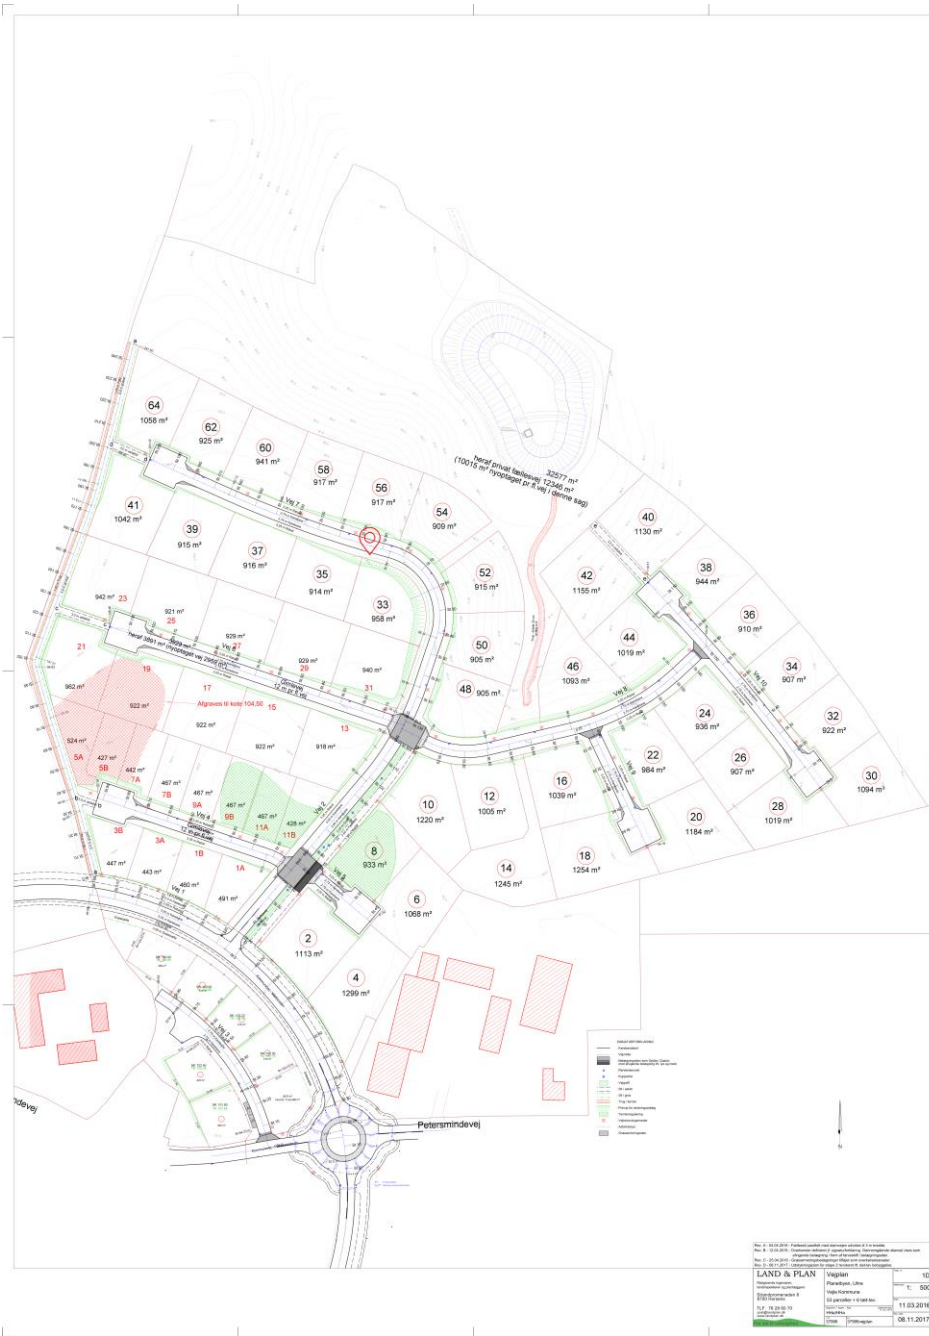
Tegning

1.7 Rabatternes udtryk.

Beskrivelse	GF påtaler at rabatterne er ikke kommet ift. græs, hvilket bære tydelig spor på bestemte strækninger. Det er derudover fremhævet over for GF at der ved fleste besøg i området er konstateret byggetrafik eller personbiler holde i rabatterne, hvorfor disse også giver den variation i udstykket. Aktion: Som en service tilbyder entreprenøren at gennemgå samtlige rabatter med ekstra græssåning og gødning. Der vil ikke blive lavet yderligere ift. rabatter. GF og øvrige beboer opfordres til selv og yde en indsats for at eliminere holdende biler.
Placering	Billede fra Vej 7 men henviser til flere steder.
Prioritet	Lav
Status	I gang 2022-07-08
Identificeret af	Haris Hajdarevic 2022-07-08
Tags	None

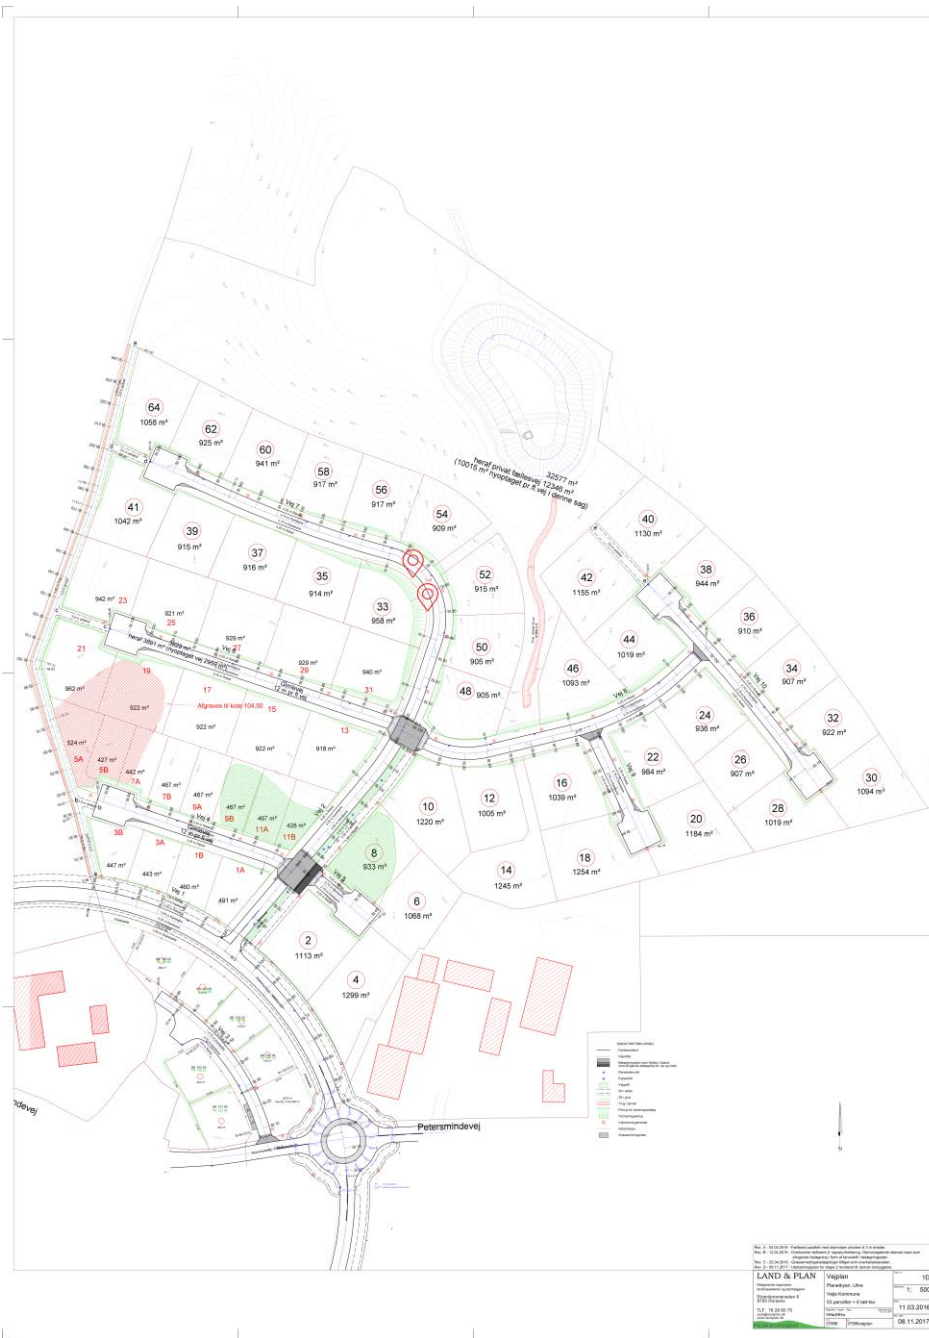
Tegning

1.8 Træer er plantet

Beskrivelse	<p>Træerne er plantet efter ny placeringer.</p> <p>Det var konstateret at 2 træer ved svinget på vej 7 ser ud til at ikke være udsprunget. Under selve blev det kontrolleret, hvor det ene træ (rød markering på tegning.) er konstateret dødt, mens det det andet ikke kunne vurderes (blå markering på tegning).</p> <p>Aktion: Entreprenøren sørger for at udskifte det døde træ, mens det andet som er tvivlsomt revurderes til 1 års eftersyn.</p>
Placering	Generelt
Prioritet	Lav
Status	I gang 2022-07-08
Identificeret af	Haris Hajdarevic 2022-07-08
Tags	None

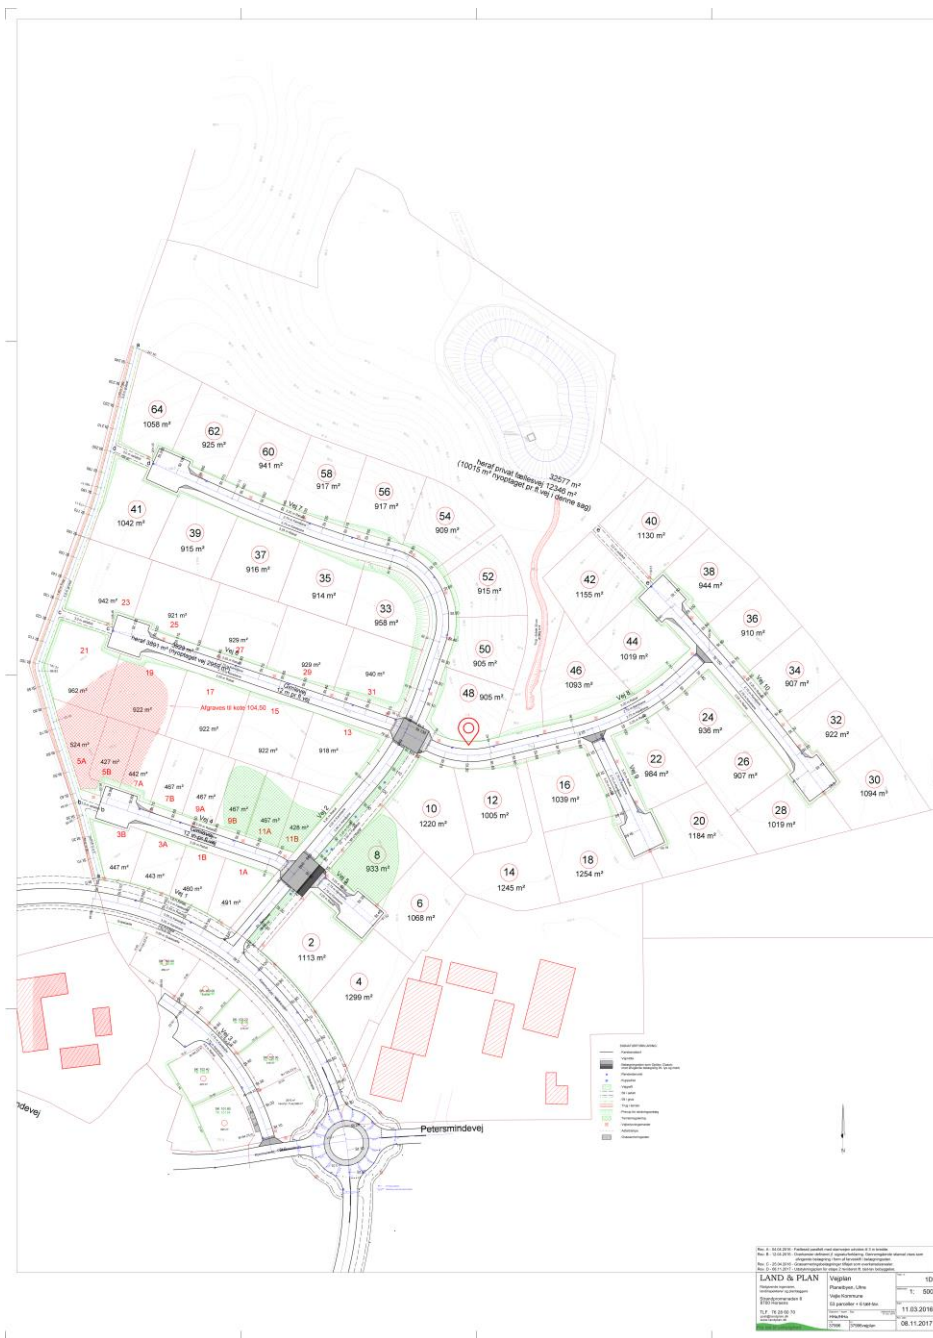
Tegning

1.9 Synlige stophaner.

Beskrivelse	Det er konstateret at der flere steder mangler synlige vandstophaner. Punktet som sådan har intet med entreprenøren at gøre, da vandforsyning er vandværkets ejendom. Aktion: Det er aftalt at HH rette henvendelse til forsyningen, og de overtager sagen efterfølgende.
Placering	Generelt.
Prioritet	Lav
Status	Afventer 2022-07-08
Identificeret af	Haris Hajdarevic 2022-07-08
Tags	None

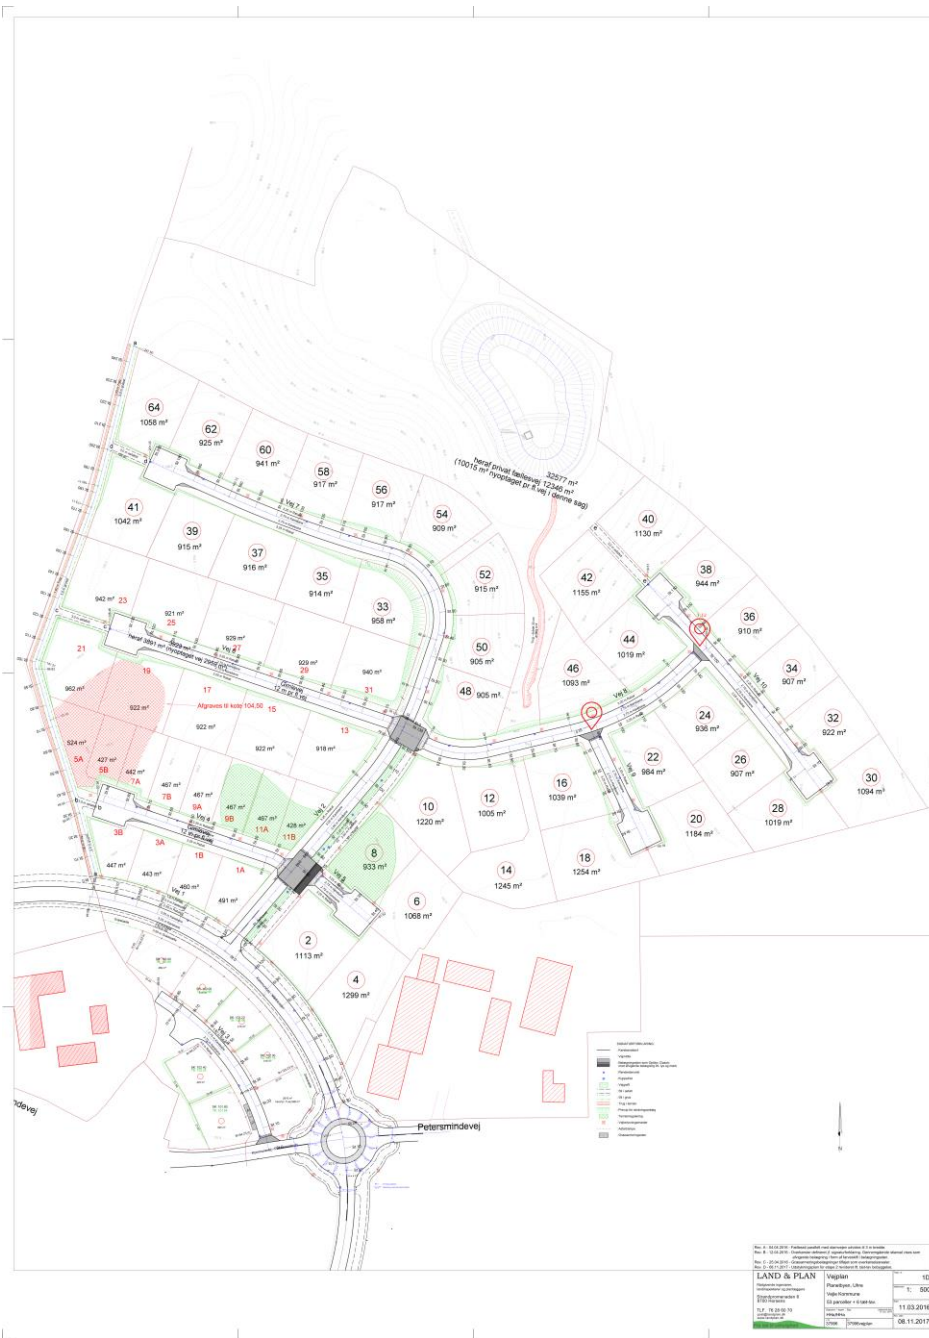
Tegning

1.12 Høj opkant mellem asfalt og kantsten.

Beskrivelse	Der er konstateret for høj kant mellem asfalt og kantsten ift. køredynamikken. Aktion: Entreprenøren sørger for at der modificeres en asfaltrampe som løsning for afvigelsen. Entreprenøren understreger at asfaltramperne skal udføres omhyggeligt.
Placering	Portoverkørsel til vej 9.
Prioritet	Høj
Status	I gang 2022-07-08
Identificeret af	Haris Hajdarevic 2022-07-08
Tags	None

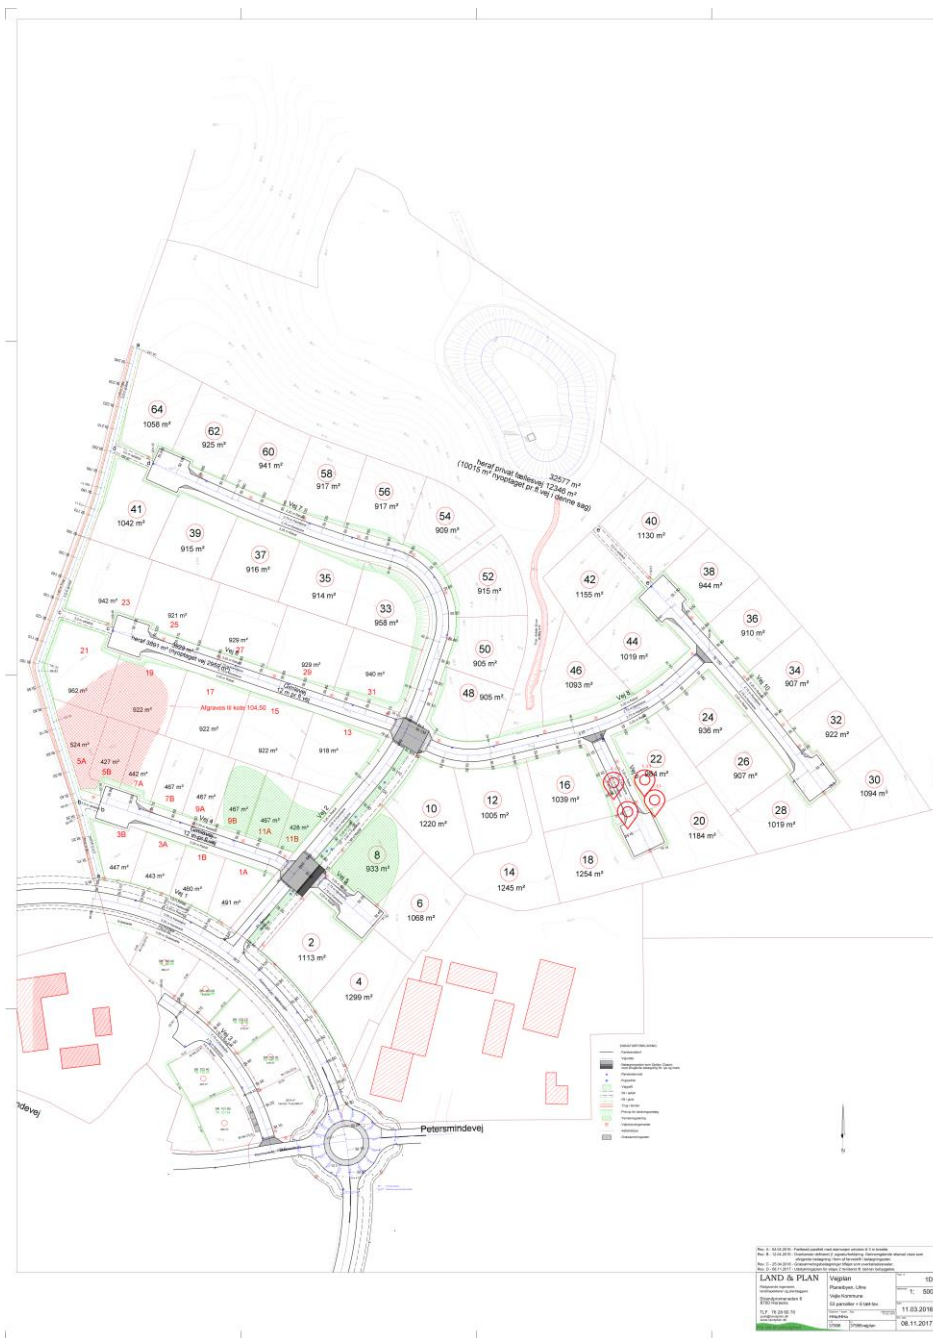
Tegning

1.13 Var. lysning ved indkørsler

Det var konstateret at lysningen var meget varierende på de 4 indkørsler til vej 9.

Aktion: Entreprenøren sørger for at der modificeres en asfaltrampe som løsning for afvigelsen. Entreprenøren understregede at asfaltramperne skal udføres omhyggeligt.

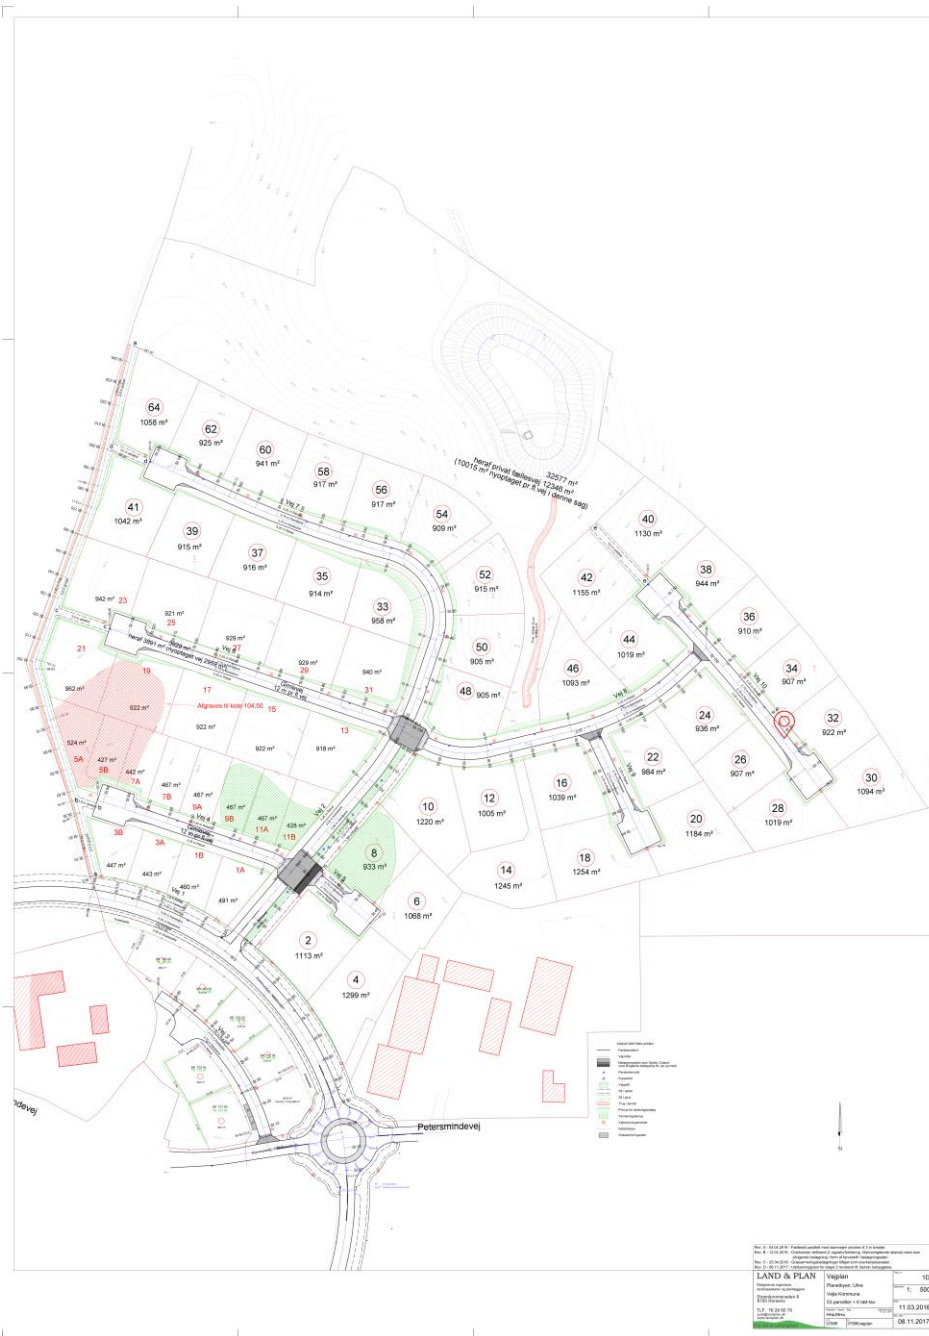
Tegning

1.14 Sten i slidlaget.

Beskrivelse	Der er konstateret sten i slidlaget som er komprimeret ned i asfalten. Aktion: Entreprenøren sørger for at sten optages og hullet efterfyldes med filler og forsegles med bitumen.
Placering	Vej 10.
Prioritet	Høj
Status	I gang 2022-07-08
Identificeret af	Haris Hajdarevic 2022-07-08
Tags	None

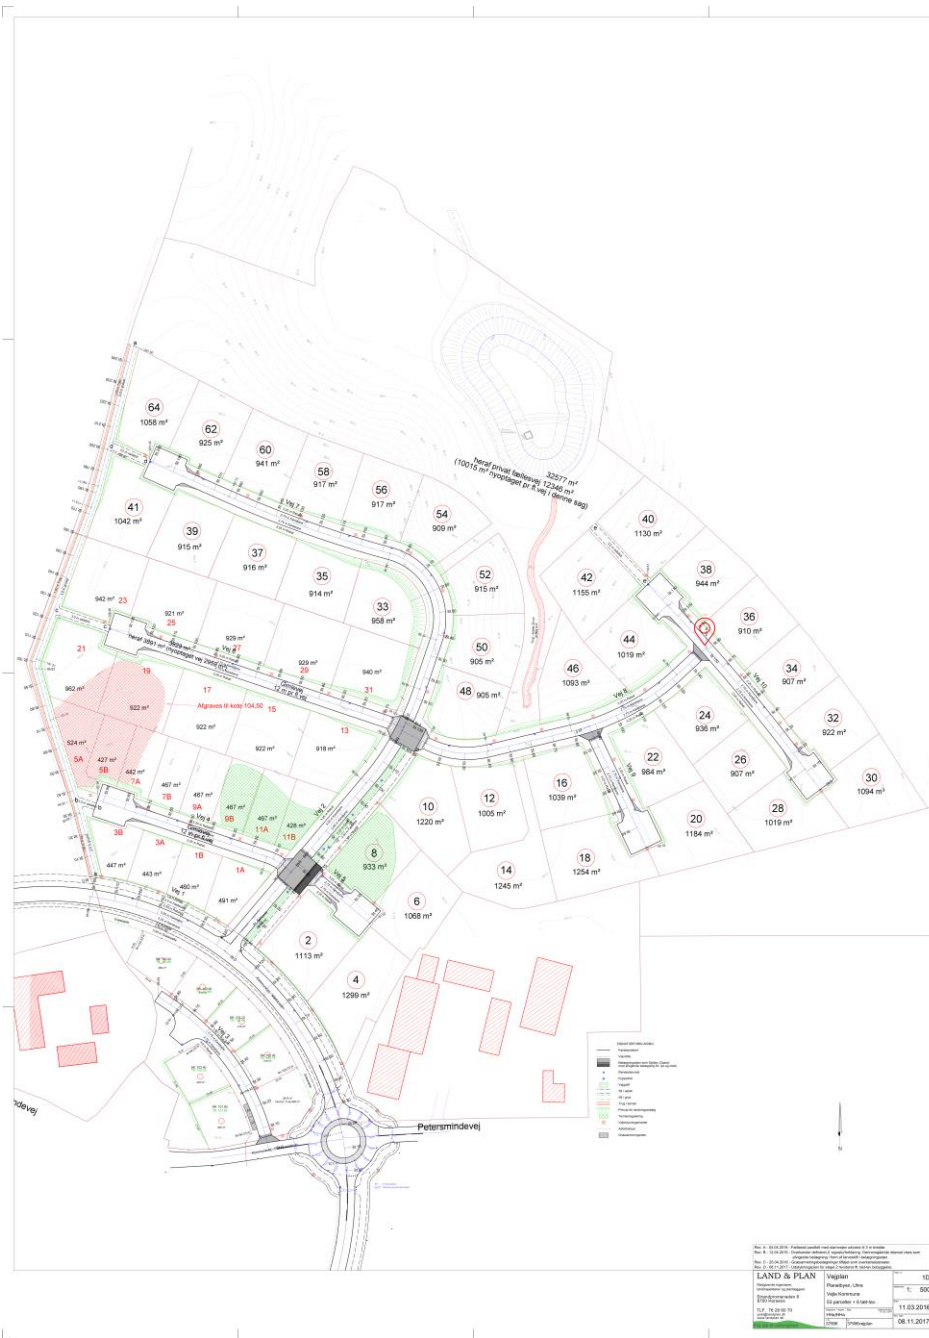
Tegning

1.15 Ujævnhed i asfalten konstateret.

Beskrivelse	Der er konstateret ujævnheder i asfalt og tilslutning til kantsten for portoverkørsel varierer meget. Aktion: Det er aftalt at entreprenøren sørger for opfræsning af asfalten i hele vejbredde og genudlægning af nyt slidlag for at lave en bedre overgang.
Placering	Portoverkørsel vej 8 og 10.
Prioritet	Høj
Status	I gang 2022-07-08
Identificeret af	Haris Hajdarevic 2022-07-08
Tags	None
